Das Raumklima kann für den Trockenbau entscheidend sein

Kurze Zeit nach dem Bezug eines Neubaus gab es diverse Bemängelungen zur Oberfläche an Wänden und Decken. Die Parteien vereinbarten, bei einem Fachexperten ein gemeinsames Schiedsgutachten einzuholen. Dieses kam zum Schluss, dass hohe Luftfeuchtigkeit und das Ausbleiben entsprechender Gegenmassnahmen während der Bauphase für die Schäden verantwortlich sind.

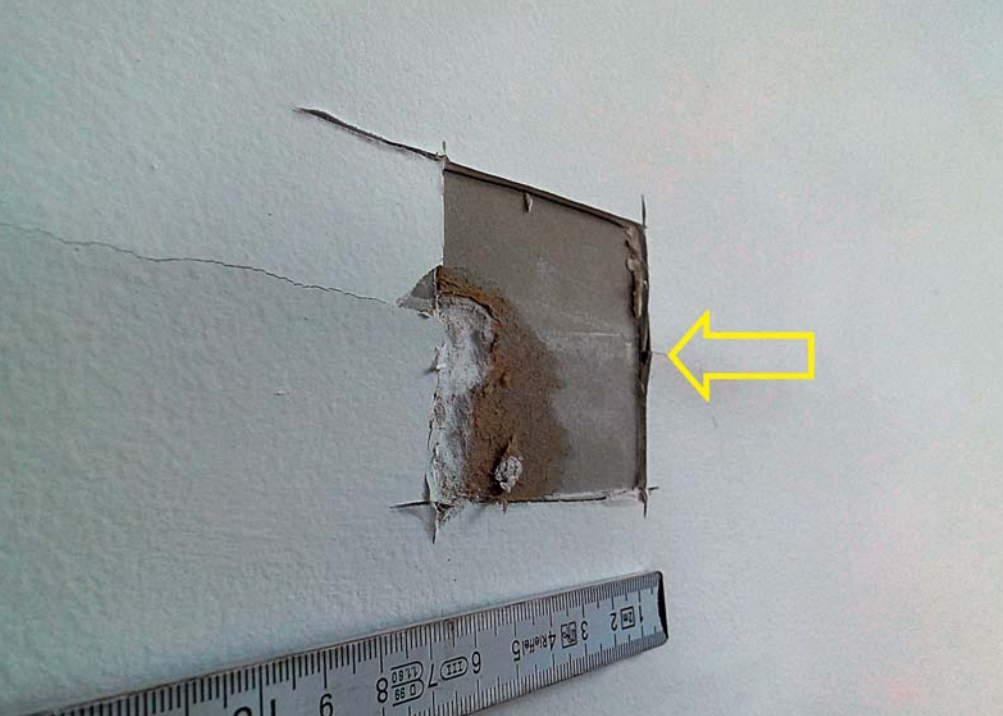
Bild 2: Die Öffnung zeigt die Quetschfalten-Bildung der Verspachtelung respektive die Hohlstelle auf der Gipsplattenoberfläche.

Fugenabzeichnung unter Streiflicht, öffnete der Fachexperte während des Augenscheins eine Fugenverspachtelung (**Bild 2**). In diesem Bereich lag die Verspachtelung streifenweise hohl, und partiell war eine horizontal verlaufende Rissbildung erkennbar.

Im Bereich des gelben Pfeils auf Bild 2 ist zudem die Quetschfalten-Bildung der Verspachtelung respektive die Hohlstelle auf der Gipsplattenoberfläche erkennbar. Es besteht hier keinerlei «Stauchung» der Gipsplatte.

Es handelt sich aber nicht um einen Plattenstoss. Vielmehr beginnt im Rissbereich die untere Verjüngung der halbrunden, abgeflachten Plattenkante (HRAK).

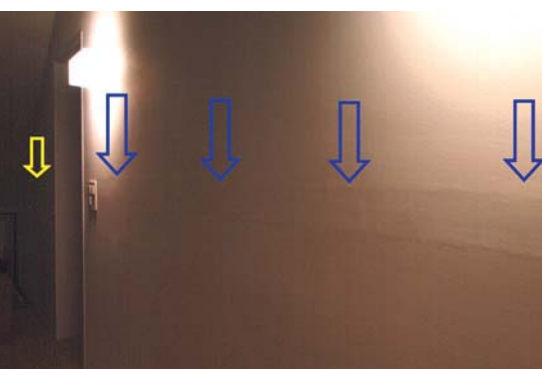
wie folgt: **Bild 1** zeigt eine horizontale Fugenabzeichnung unter Streiflichteinwirkung (blaue Pfeile). Gemäss Angaben der Bauleitung sei hier bereits einmal ein Riss saniert worden. Als Oberflächengüte der Trockenbauoberflächen sei eine «Q3-Sonderverspachtelung» nicht werkvertraglich, aber doch mündlich vereinbart gewesen.

Für den Experten weist dieses Schadensbild zwei Besonderheiten auf. Zum einen bei der Fugenverspachtelung: Im Bereich des gelben Pfeils auf Bild 1, der

Bild 1: Horizontale Fugenabzeichnung unter Streiflichteinwirkung.
(Bild: Bauleitung)

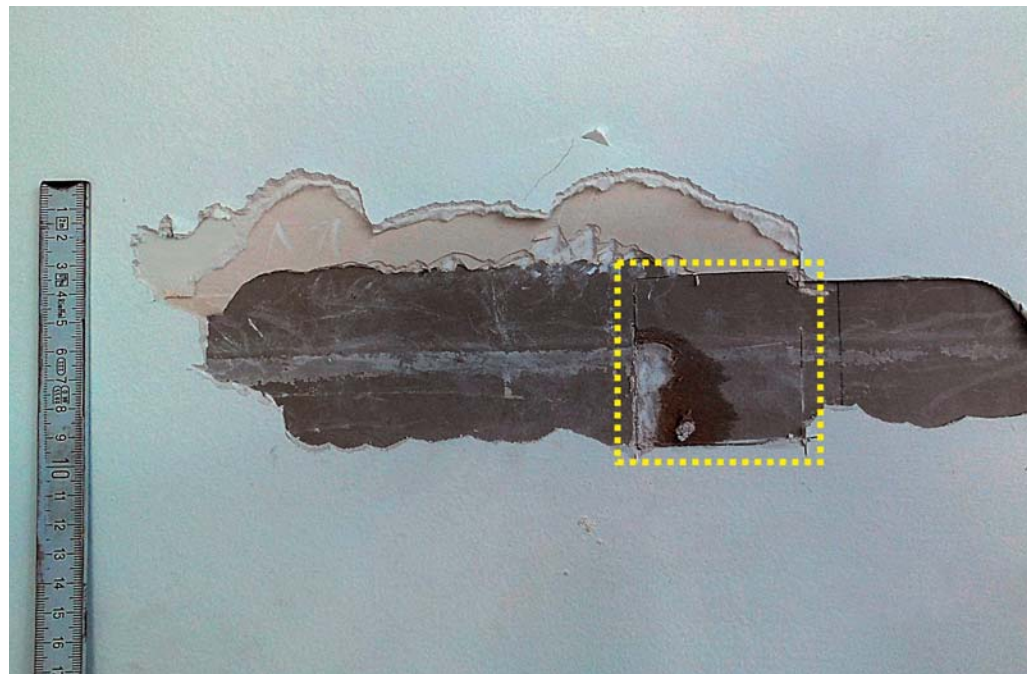
Bild 3: Gelb punktiert die ursprüngliche, später erweiterte Sondieröffnung.

Bild 3 zeigt die ursprüngliche Sondieröffnung in der hohl liegenden Putzlage (gelb punktiert), die auf beide Seiten und nach oben zum Plattenstoss hin noch erweitert wurde.

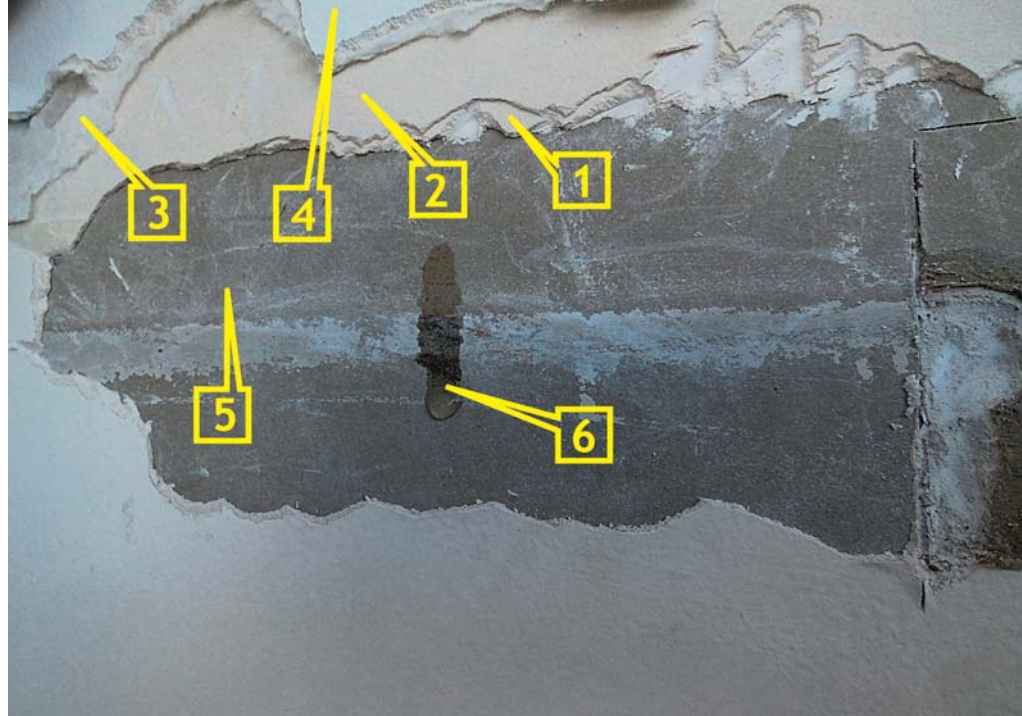
Auf **Bild 4** (Seite 8) ist der Schichtenaufbau zu erkennen:

- 1: erste Schicht: Fugenverspachtelung
- 2: zweite Schicht: Fugenverspachtelung
- 3: Fugen-Bewehrungsstreifen, der keine kraftschlüssige Verbindung zum Fugenspachtel aufweist und hohl liegt. Zudem wurde er verkehrt verlegt. Die beschriftete Seite müsste gegen die

Bild 4:
Der Schichtenaufbau.

Beplankung hin liegen, und die Fasern müssten im Fugenspachtel eingebettet sein

- 4: Spritzspachtel als vollflächige Spachtelung zur Aufnahme der Farbbeschichtung
- 5: Kartonoberfläche der Hartgipsplatte, die ungewöhnlicherweise liegend verarbeitet wurde
- 6: Benetzungsprobe mit Wassertropfen, um eine allfällige Grundbeschichtung zu eruieren.

Aufgrund dieses Bildes lässt sich ein erstes Kurzfazit ziehen: Der Bewehrungsstreifen kann seine Funktion ohne kraftschlüssige Einbettung im Fugenspachtel nicht erfüllen und wirkt so als Trennlage anstelle einer verstärkenden Bewehrung zwischen den Spachtelschichten.

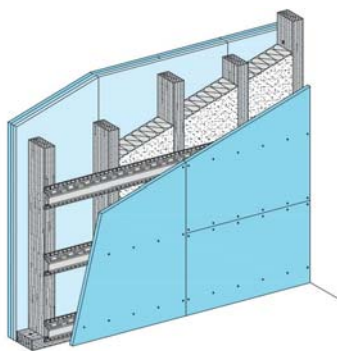
Bild 5: Bei grossen Raumhöhen ist eine vertikale Beplankung vorgesehen, wie hier in der Verarbeitungsrichtlinie zu sehen. Im zu beurteilenden Fall wurde jedoch horizontal beplankt. (Bild: Systemhalter)

Bei grösseren Raumhöhen versetzt man die Plattenstösse vertikal (**Bild 5**). Solcherart kann man «Kreuzfugen» vermeiden und Rissbildungen vorbeugen. Bei diesem Wandbereich wurden

die Gipsplatten vom Holzbauunternehmer liegend, also horizontal beplankt, und dadurch entstand eine über die ganze Korridorlänge durchlaufende Horizontalfuge.

Diese Tatsache lässt folgendes Kurzfazit zu: In der ungewöhnlichen Art der liegenden Beplankung sieht der Experte keinen Mangel. Sie verursacht aber lange, durchgehende Plattenfugen, die für eine Riss-Vermeidung eher ungünstig einzuschätzen sind.

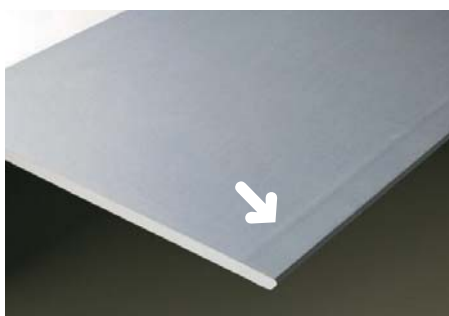
Bild 6: Weil die Rissbildung oberhalb des Knickes in der Platte (Pfeil) aufgetreten ist, wird eine «Plattenstauchung» vermutet. (Bild: Systemhalter)

Auf dem Produktfoto der Hartgipsplatte (**Bild 6**) ist der sichtbare Knick in der Plattenoberfläche deutlich zu erkennen (gelber Pfeil). Exakt oberhalb davon ist die Rissbildung aufgetreten. Aus diesem Grund wird wohl in dieser feinen Wulstbildung eine «Plattenstauchung» vermutet.

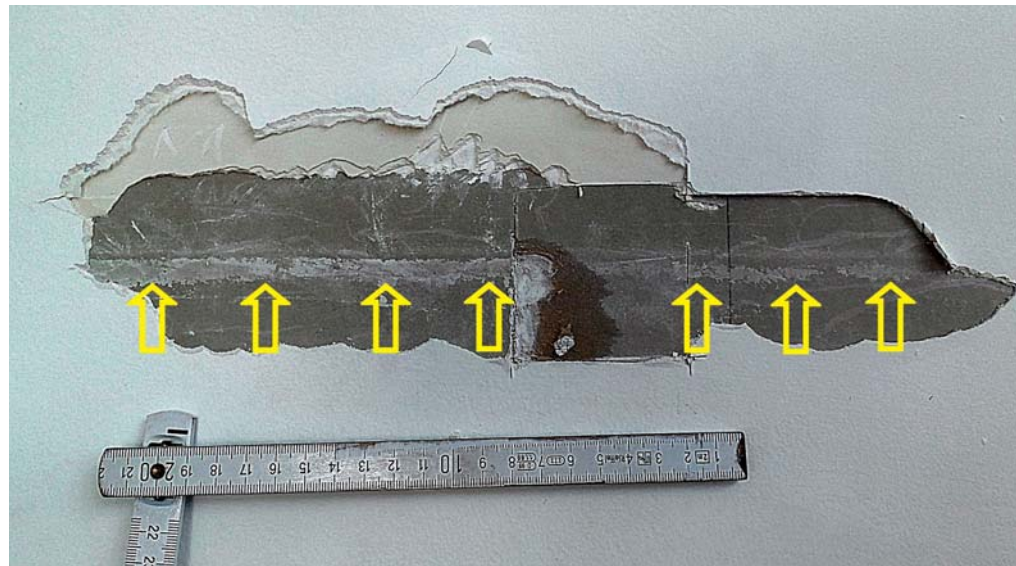
Bild 8: Die Pfeile markieren eine deutlich erkennbare Linie von Spachtelrückständen, die nicht mit der breiteren Ausspachtelung der Fuge verbunden sind.

Weiter hat der Experte mit der grünen Linie einen auffälligen Bereich im Fugenspachtel markiert. Dieser Bereich lässt sich auf den Fotos der Sondieröffnung (Bild 8) sehr gut erkennen.

Mit den gelben Pfeilen auf Bild 8 ist eine deutlich erkennbare Linie von Spachtelrückständen markiert. Diese Restspuren des Spachtels sind in diesem Bereich keine Verbindung zur nachfolgenden breiteren Ausspachtelung der Fuge eingegangen.

Das bedeutet: Beim Einbetten des Bewehrungsstreifens wurde dem über die Platten-Verjüngung hinaus aufgetragenen und auf «Null» abgezogenen Spachtel das Anmachwasser zu schnell entzogen. Dadurch konnte er seine normale Festigkeit nicht entwickeln.

Aus diesem Grund ist auch keine Schichtenverbindung mit dem nachfolgend noch breiter aufgetragenen Spachtel zustande gekommen.

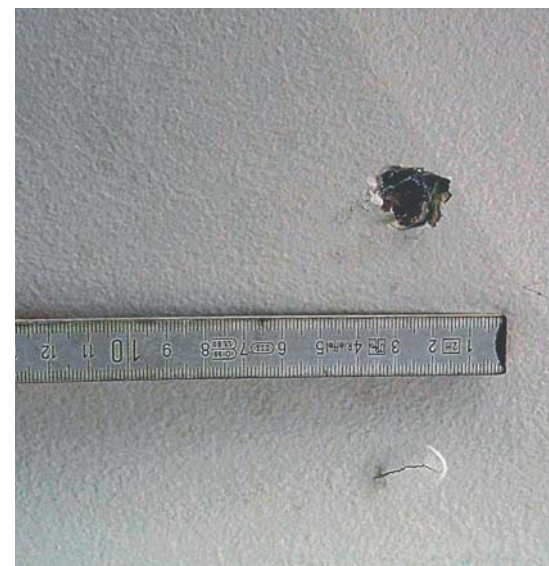
Putzabplatzungen über den Befestigungsmitteln, wie auf Bild 9 zu sehen, sind nur möglich, wenn die Beplankung nicht mehr satt auf dem Traggrund aufliegt. Dies ist dann der Fall, wenn Holzuntergründe mit einer leicht erhöhten Holzfeuchtigkeit beplankt wurden und im Zuge der Bauaustrocknung oder wegen zu trockenen Raumklimas aus- oder über-trocknen. Möglicherweise wurden die Platten bereits bei der Montage durch die Befestigungsmittel nicht satt auf den Traggrund aufliegend an-

Bild 9: Wenn die Beplankung nicht mehr satt auf dem Traggrund aufliegt, sind solche Putzabplatzungen über den Befestigungsmitteln möglich.

gezogen. In der Folge kam es zu einem leichten Schwund respektive Spielraum im Grenzbereich zwischen Platte und Traggrund. Bei Luftzug im Haus (Unter- oder Überdruck) oder Schallanregungen schwingen die biegeweichen Beplankungen mit.

Die tief im Holzkern steckenden Befestigungsmittel (ob Schrauben oder Klammern spielt keine Rolle) werden nun zu lang und stossen die sie überdeckende Putzschicht unter diesen Schwingungen ab. →

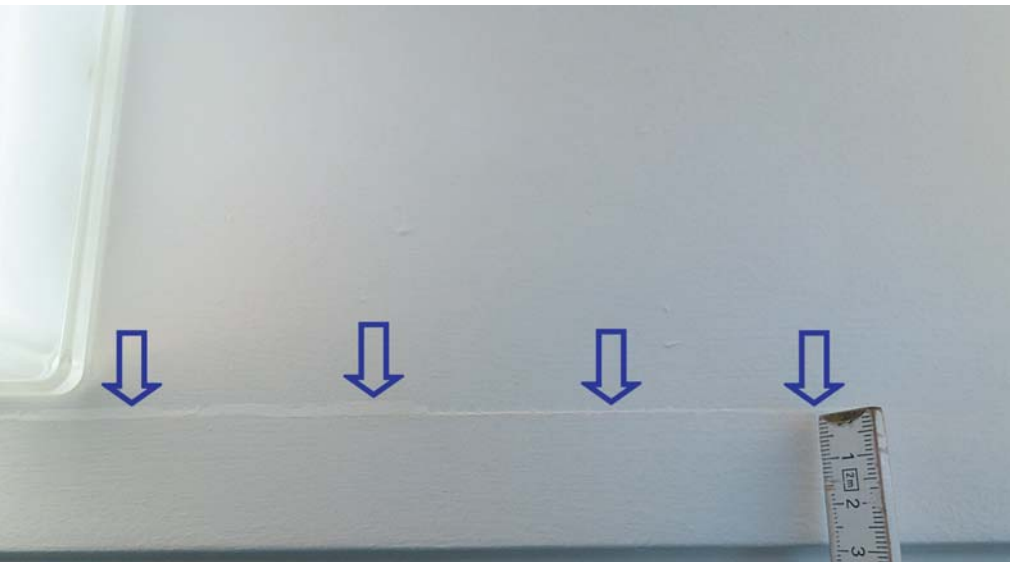
Die benachbarten Bauteile verformen sich infolge Schwunds in den Ständerdicken durch diese überhöhte Austrocknung. Das Ausmass dieses Schwundes lässt sich entlang der 30 mm breiten

Bild 12: Anhand der 30 mm breiten Profilschenkel (blaue Pfeile) lässt sich das Ausmass des Schwundes ablesen.

Profilschenkel ablesen (**Bild 12**, blaue Pfeile). Der Längenschwund des Untergrundes kann zudem ein Abscheren der Profile von diesem verursachen.

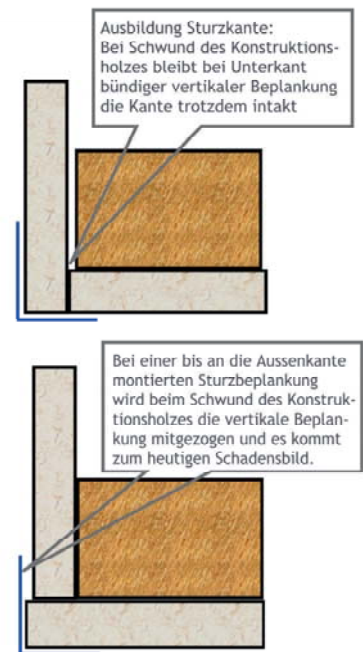
Bild 13 zeigt zwei Skizzen des Schadensmechanismus durch hygrische Verformung. Darauf ist der hygrische Schwund im Konstruktionsholz zu sehen, der tangential und nicht radial ist. Das heisst, das Holz schwindet vor allem im Querschnitt.

Im zu beurteilenden Fall musste im Sturz ein solches Konstruktionsholz zur Eckausbildung eingebaut werden. Wenn ein solches nachträglich schwindet und an seiner Unterseite eine Beplankung bis an die Aussenkante der Sturzecke verläuft, so wird die vertikal anschliessende Platte mit eingezogen (obere Skizze Bild 13). Dieser Mechanismus führt zum vorstehenden Kantenschutzprofil, wie wir es im Objekt als Schadenbild vorfinden.

Eine andersartige Situation zeigt die obere Skizze auf Bild 13: Hier läuft nicht die Sturzbeplankung, sondern die vertikale Beplankung bis an die Aussenkante. So bleibt die Kantenausbildung formstabil.

Bild 13: Schadensmechanismus der hygrischen Verformung.

Oder anders gesagt: Die vertikale Platte wird an ihrer Lage durch die Sturzbeplankung stabilisiert und fixiert. Der Schwund zeichnet sich unsichtbar in der Konstruktion ab. Die Klammerbefestigungen der Beplankung nehmen diese Verformung auf. Mit diesem kleinen

Ausführungsdetail kann solchen Verformungen wirksam begegnet werden. Allerdings besteht keine Verarbeitungsvorschrift, dies auf solche Art in der Praxis auszuführen.
