# Qualitätssicherung an einer VAWD vor dem Grundputzauftrag

Text und Bilder **Walter Schläpfer\***

**Bei der Ausführung einer VAWD sind viele verschiedene Details zu beachten, damit spätere Schäden vermieden werden können. Dieser Artikel beschreibt typische Beispiele. Mit schrittweise durchgeführten Zwischenabnahmen (QS) durch einen Experten können Auftraggeber und Auftragnehmer sicherstellen, dass bei mangelhafter Ausführung noch rechtzeitig interveniert werden kann.**

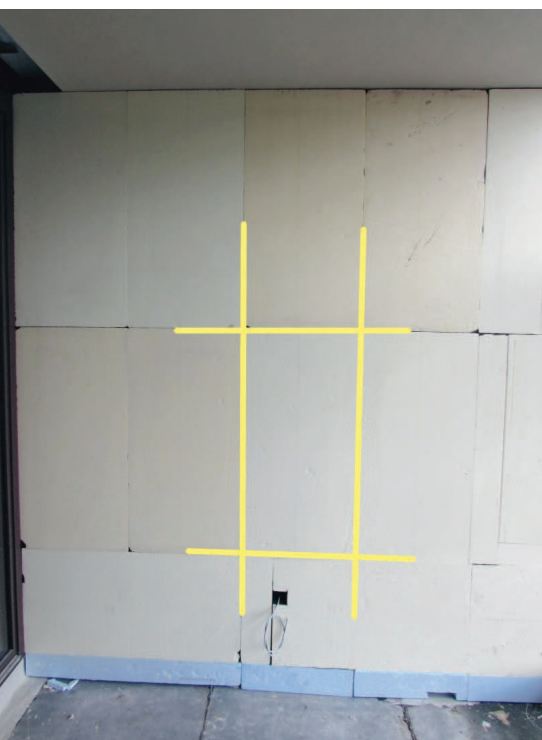
Bild 1:

Bei den besichtigten Balkonnischen waren die EPS-Wärmedämmplatten stehend mit Kreuzfugen (gelb eingefügte Linien) verlegt worden.

Gemäss gültigem Stand der Technik und den Verarbeitungsrichtlinien der Systemhalterin sind die Dämmplatten im Verband horizontal und ohne Kreuzfugen zu verlegen. Die Norm SIA 243 macht hierzu keine Aussage, aber es steht ausser Zweifel, dass mit dieser

nicht normenkonformen Verlegeart eine Rissbildung einfacher entstehen kann als bei horizontal verschränkt verlegten Dämmplatten.

Dämmplattenverlegung vertikal mit Kreuzfugen.

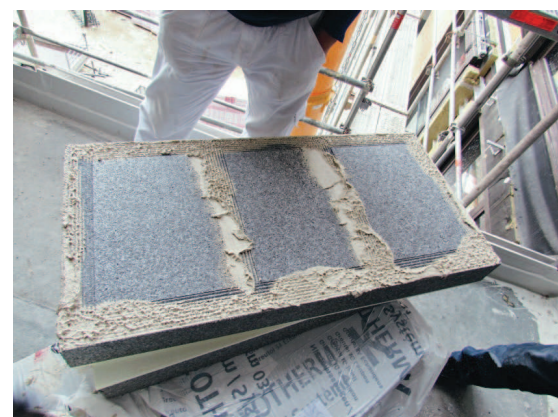
Auf Bild 2 erkennt man die ausgeführte Rahmen-Streifen-Verklebung und deren effektive Kontaktfläche.

Die Verklebung wurde grundsätzlich korrekt ausgeführt. Die Dämmplatten verfügen rückseitig sogar über eine Art Putzträger (pyramidenförmige Rillen) in diesen Bereichen.

Dergestalt sollte der effektive Klebeflächenanteil nach dem Stand der Technik mindestens 40 % betragen, die Systemhalterin verlangt sogar eine effektive Kontaktfläche von mindestens 50 %. Dieser Anteil wird deutlich nicht erreicht, der Klebeflächenanteil liegt somit klar unter 50 %.

Bild 2: Kontrolle der Dämmplattenverklebung.

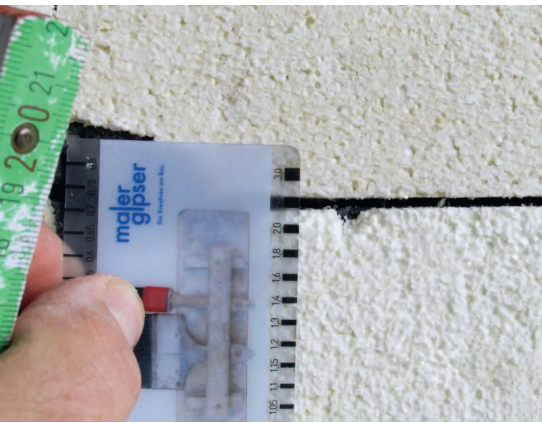
Bild 3: Offene, nicht satt gestossene Dämmplattenstösse.

Es sind etliche offene, nicht normenkonform satt gestossene horizontale und vertikale Dämmplattenstösse erkennbar.

Norm SIA 243 verlangt in Art. 5.5.1.: «Die Wärmedämmplatten müssen satt gestossen sowie plan und ohne Absätze verlegt werden. Fehlstellen sind mit Dämmstoffkeilen aus extrudiertem Polystyrol XPS oder aus expandiertem Polystyrol EPS 35 kg/m<sup>3</sup> zu schliessen.»

Auf Bild 3 weist der Dämmplattenstoss einen offenen Spalt von 2,5 mm auf. Dieser muss möglichst in seiner ganzen Tiefe mit einem XPS- oder schweren EPS-Dämmkeil (>35 kg/m<sup>3</sup>) nachgekeilt werden. Es dürfen keine offenen Dämmplattenfugen mit Klebemörtel ausgespachtelt werden.

Schaum eignet sich aus Erfahrung hierfür eher nicht, da damit der Verschluss meist nur vordergründig und nicht auf der ganzen Dämmplattentiefe erreicht werden kann. Ebenso könn-

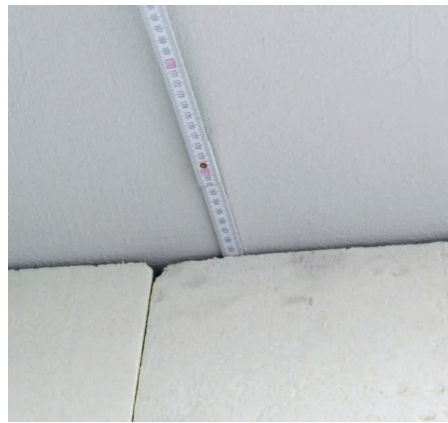
Bild 4: Wand-Decken-Anschluss auf einem Balkon.

te ein Schaum unter Feuchtigkeitseinwirkung nachquellen. Bild 4 zeigt einen Wand-Decken-Anschluss auf einem Balkon. Die Deckenuntersicht ist bereits gedämmt und mit dem vollflächig bewehrten Grundputz beschichtet. Von unten schliesst die Wanddämmung an, wobei ein in der ganzen Tiefe durchgehend offener Dämmspalt von 2 bis 3 mm bestehen bleibt (siehe eingeschobenes Meterblatt).

Da hier keine Bauteilfuge oder Bewegungsfuge ausgebildet wird, muss auch eine solche Fehlstelle wie vorstehend beschrieben nachgekeilt werden, um eine Wärmebrücke zu vermeiden.

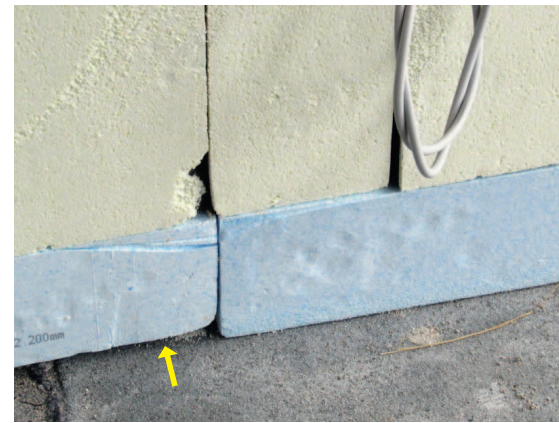
Solche Fehlstellen gibt es auch im Anschlussbereich der Sockelplatten zum Boden, wie Bild 5 zeigt. Die blaue Sockeldämmplatte weist zur Bodenabdichtung einen Spalt von >10 mm Breite auf (gelber Pfeil). Auch solche Fehlstellen sind nachzukeilen, damit keine Wärmebrücken entstehen können.

Bild 5: Anschlussbereich der Sockelplatten zum Boden.

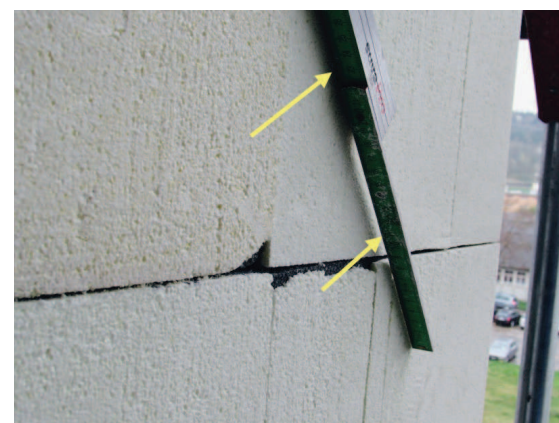
Man sieht hier eine bereits geschliffene Dämmplattenoberfläche. Der diagonal aufgelegte Doppelmeter lässt erkennen, dass die Flucht der darunterliegenden Dämmplatte zirka 5 mm tief rückspringend ist.

Wird dies lediglich mit Grundputz ausgeglichen, kann es aufgrund der nicht homogenen, unregelmässigen Schichtdicke zu unterschiedlichen Schwindspannungen und Rissbildungen im Verputz

Bild 6: Absätze und Unebenheiten in der Dämmplattenoberfläche.

kommen. Die Norm SIA 243 verlangt in Art. 5.5.1. eine plan und absatzfrei verlegte Wärmedämmschicht. Diese Anforderungen können so nicht erfüllt werden. Der Unternehmer erklärte, diese Dämmung sei noch nicht fertig geschliffen.

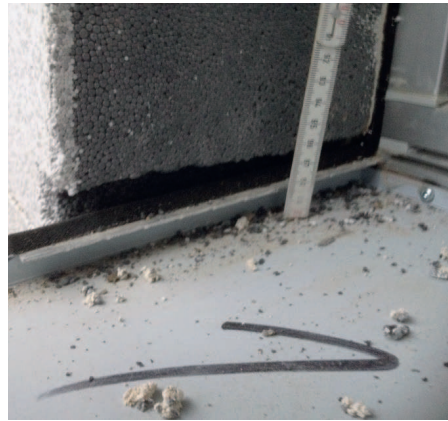
Bild 8: Putzbordenanschlüsse.

Um das seitliche Putzbord wurde richtigerweise eine Dehn- und Stauchzone in der Dämmplatte ausgebildet. So können die thermischen Verformungen der Alu-Fensterbank schadenfrei absorbiert und aufgenommen werden.

Der Ausschnitt in der Dämmplatte hierfür wurde mit 40 mm viel zu hoch ausgeführt. Ein derart grosser Ausschnitt kann nicht mit Grundputz ausgeglichen werden. Die Dämmung muss passgenau ausgeschnitten werden.

Auch das eingebaute Dichtband kann so im nicht komprimierten Einbauzustand seine Funktion nicht erfüllen.

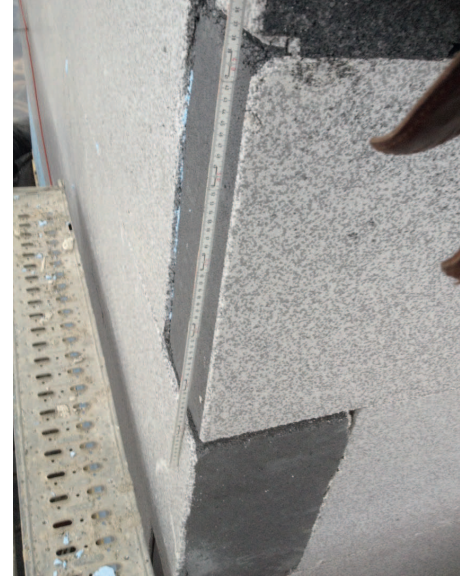
Bild 9: Eckausbildung mit den Dämmplatten.

Bei den Eckausbildungen wurden die Dämmplatten wohl verzahnt verlegt, aber die Stirnen weisen Rücksprünge von zirka 10 mm Tiefe auf, die so nicht bestehen dürften.

Norm SIA 243 verlangt in Art. 5.5.1.: «Die Wärmedämmplatten müssen satt gestossen sowie plan und ohne Absätze verlegt werden.»

Die Eckausbildung wurde nicht plan und ohne Absätze ausgeführt. Wenn die

Ecken so verputzt würden, könnten Rissbildungen durch unterschiedliche Oberflächenspannungen entstehen.

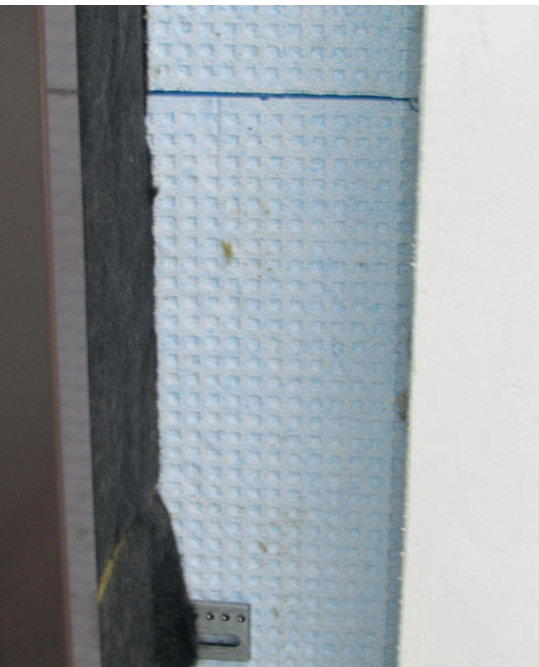
Die Hohlsturzdämmungen auf Bild 7 (nächste Seite) wurden mit EPS-Erdreichplatten ausgeführt, aber nicht beschichtet.

Bild 7: Verputzen der Hohlsturzuntersichten in den Rollladenkästen.

Trotz der höheren Dichte und Festigkeit der Dämmplatten sollten diese zumindest mit Grundputz oder einem Faserspachtel beschichtet werden. Die Gründe dafür:

■ Die Anschlüsse und Plattenstösse werden so verschlossen, Hinterströmungen

gen und Kondensatbildungen können so verhindert werden.

- Den Insekten kann so ein Eindringen verwehrt werden.
- Es besteht auch gegen reflektierendes UV-Licht ein entsprechender Schutz der Dämmplatte.

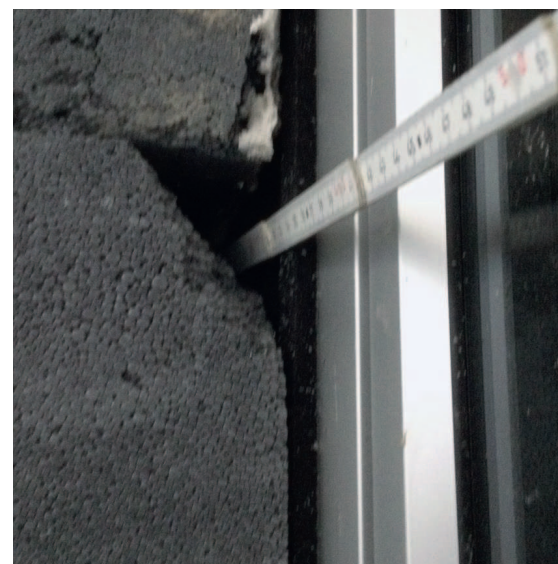
Bei der Fehlstelle in der Wärmedämmung auf Bild 10 konnte der Fachexperte den Doppelmeter bis aufs rohe Mauerwerk einschieben.

Bild 10: Fehlstellen in der Wärmedämmung.

Solche Fehlstellen müssen satt gestossen mit gleichartigem Dämmmaterial auf der ganzen Tiefe ergänzt werden. Die Randverklebung soll dabei so ausgeführt respektive ergänzt werden, dass keine Hinterströmungen möglich werden. Ein nur vordergründiges Verschlies-

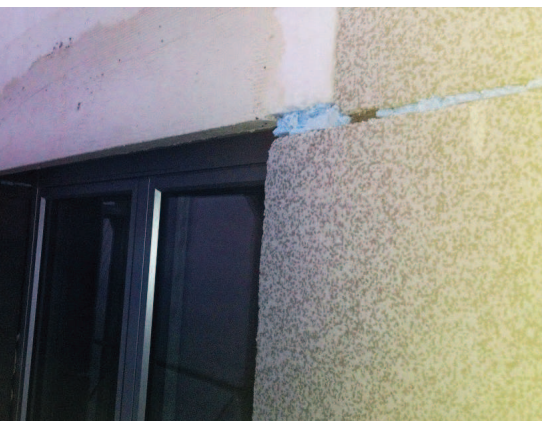
Bild 11: Nur vordergründiges Verschiessen von Fehlstellen ist nicht zielführend.

sen (Bild 11) von offensichtlichen Fehlstellen in der Wärmedämmung ist nicht zielführend und kann zu Abzeichnungen an der Oberfläche führen.
