Aktueller Schadenfall: Durchrostende Kantenschutzprofile

Text und Bilder Walter Schläpfer*

Rostausblühungen im Bereich verzinkter Kantenschutzprofile bei einem Neubau waren Anlass für eine eingehende Prüfung dieses Schadens. Dabei zeigte sich, dass die Ursache nicht nur einen Grund hatte, sondern mehrere. Entsprechend sind zur Sanierung (wie auch zur Prävention) mehrere Massnahmen zu treffen.

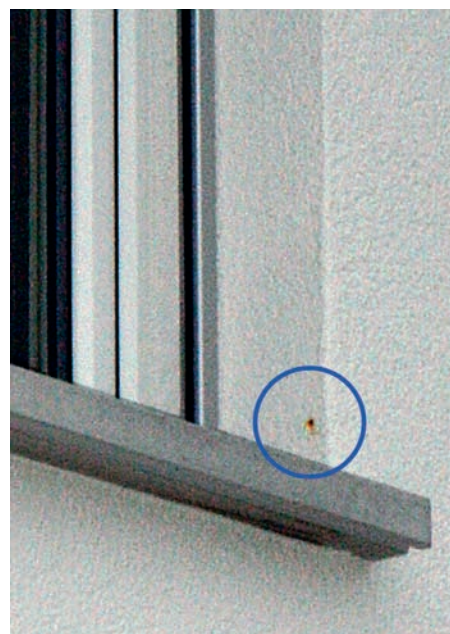
2 Rostflecken auch an einer gut vor Regen geschützten Fensterlaibung.

Bild 2 zeigt eine Fensterlaibung im ersten Obergeschoss über der Beton-Fensterbank der Nordgiebelfassade: Trotz guten konstruktiven Witterungs-

schutzes (Vordach) traten rund 10 cm über dem Fensterbank-Anschluss der Laibung erste Rostausblühungen (im blauen Kreis) auf. Auch dies ist erstaunlich, gelangt dorthin doch relativ wenig und nur äusserst selten Niederschlagsfeuchtigkeit. Folglich kann unmöglich Feuchtigkeit in Form von Meteorwasser allein die Rostschäden verursacht haben.

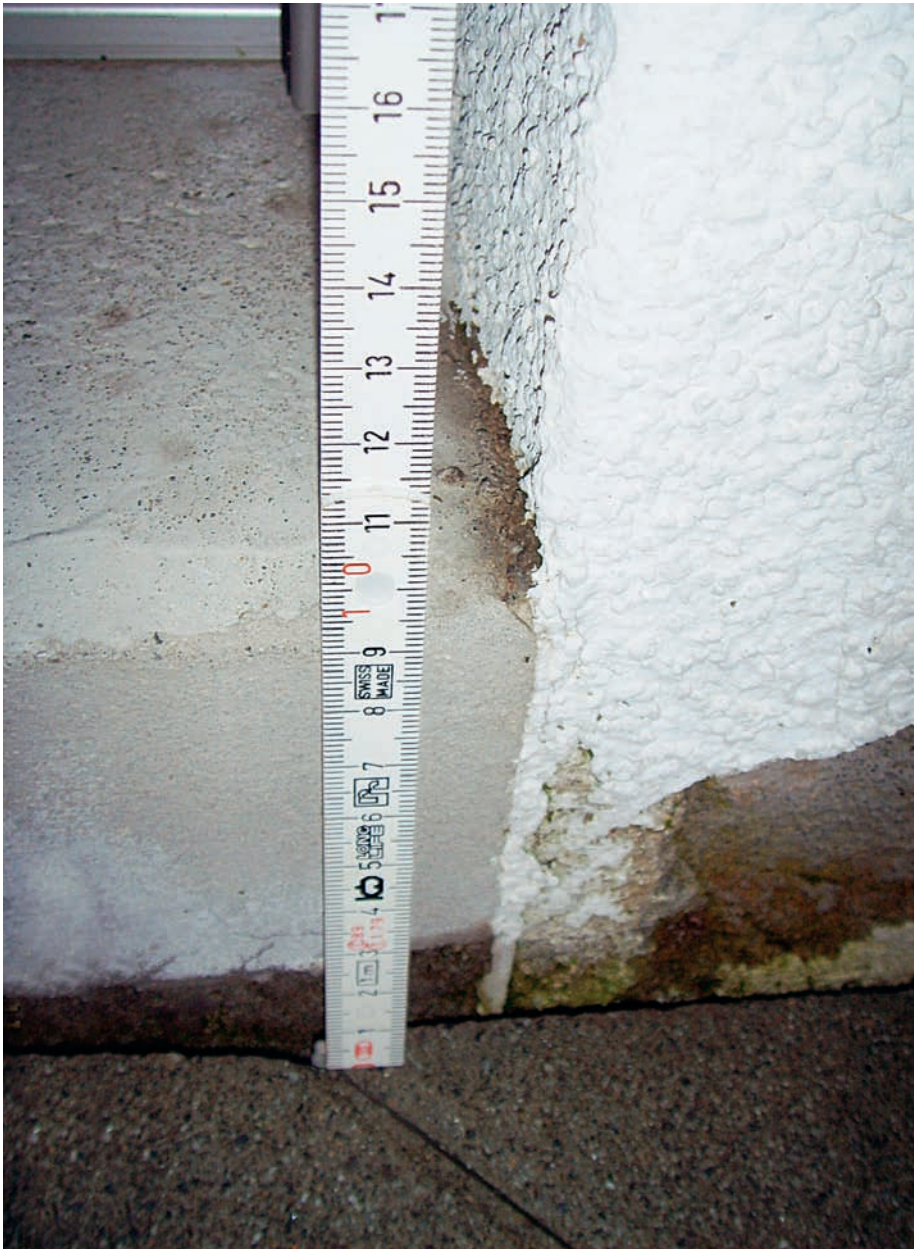
3 Kein Rost im feuchtebelasteten Sockelbereich – der Grund für die Rostausblühungen kann nicht in Feuchtigkeit alleine liegen.

In Bild 3 ist ein feuchtigkeitsexponierter Ort im Spitzwasserbereich der Sockelzone zu sehen. Dort wie auch an einer weiteren untersuchten feuchtebelasteten Stelle traten bis heute keinerlei Rostschäden auf, was die Vermutung erhärtete, dass Feuchtigkeit allein

nicht die Ursache des Schadens sein konnte, sondern dass eine Material-Unverträglichkeit vorliegen musste.

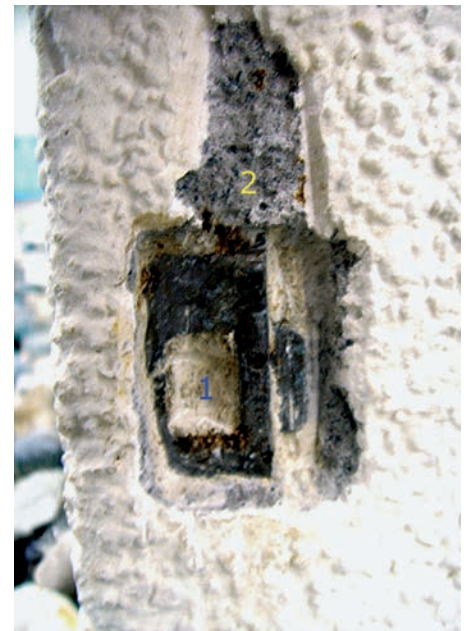
Eine Sondieröffnung an der Westfassade (Bild 4) über einer noch relativ jungen, d. h. erst schwach erkennbaren Roststelle untermauerte den Befund, welche Ursachen mitverantwortlich waren für den Schaden:

- Mit einer blauen Eins bezeichnet ist ein mineralischer Klebemörtel (beige) auf Zementbasis mit haftverbessernden organischen Zusätzen. Mit diesem wurde das Kantenschutzprofil vor dem Verputzen mit Mörtelpatschen am rohen Mauerwerk befestigt und ausgerichtet. →

4 Eine Sondieröffnung zeigt eine der Ursachen für den Rost: den Klebemörtel.

– Die gelbe Zwei bezeichnet den gräulichen Grundputz auf Kalk-Zement-Basis, mit welchem das Kantenschutzprofil und das rohe Mauerwerk überputzt wurden.

Es ist offensichtlich, dass die Rostflecken ausschliesslich in jenen Bereichen auftraten, wo die Profile mit diesem Klebemörtel patschenförmig angebracht worden waren. Folglich mussten im Klebemörtel Zusätze enthalten sein, welche die Zinkschicht der Profile mit Unterstützung der vorhandenen Restfeuchtigkeit im Mauerwerk und in den Verputzschichten angriffen.

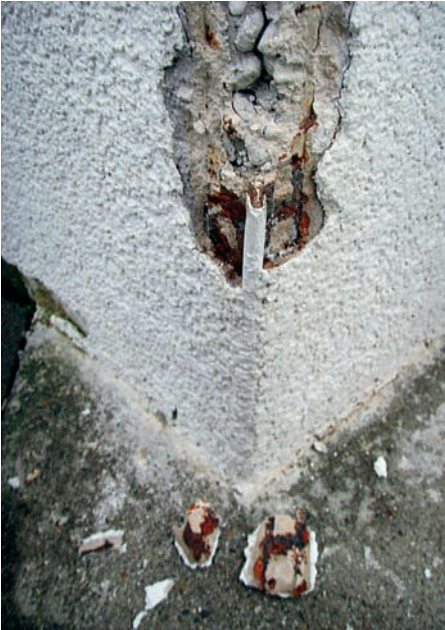
5 Auch bei dieser Sondieröffnung ist die rostfördernde Wirkung des Klebemörtels zu erkennen.

Auch bei einer weiteren Sondieröffnung an der Westfassade (Bild 5) zeigte sich im Bereich des rostenden Profils der beige Klebemörtel.
