# Nicht an jedem Schaden ist nur der Hagel schuld

**Hagelschäden an Fassaden können sich auf verschiedene Arten zeigen. Wie stark sie ausfallen, hängt unter anderem von der Qualität der verputzten Aussenwärmedämmung ab. Die Applica präsentiert eine Übersicht über verschiedene Schadensbilder und gibt Tipps zu deren Beurteilung.**

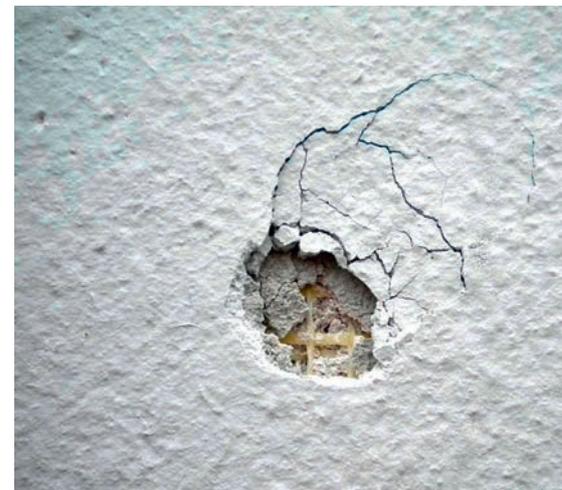
**Bild 1** zeigt eine lokal begrenzte, fast randscharf ausgebildete Delle. Verursacht hat sie eine einzelne Hagelkorneinwirkung. Der Verputzaufbau ist rein mineralisch und darum relativ spröde. Das Schadenbild entspricht exakt dem aus Richtung 13 Uhr erfolgten Aufschlag des Hagelkorns. Es zieht keine weiteren Kreise im nahen Umfeld des Aufschlags. Bei einem solchen Schadenbild liegt keine fehlerhafte Verarbeitung der VAWD vor.

Bild 1: Lokal begrenzte Hageldelle.

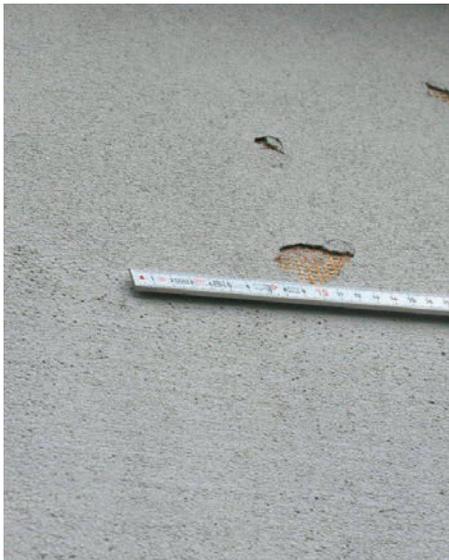
Bei **Bild 2** sind die Putzablösungen grösser als es die effektiven Hageleinschläge erwarten lassen. Ebenso sind Randa-blösungen beim Deckputz in der Be-

Bild 2: Hagelschaden oder nicht?

grenzung der Schadenstelle erkennbar. Es ist fraglich, ob die Schäden rein durch Hagel verursacht worden sind. Die Haftfestigkeit des Deckputzes und der Verbund der einzelnen Putzlagen untereinander sind sorgfältig zu prüfen, auch im Sinne einer nachhaltigen Sanierung.

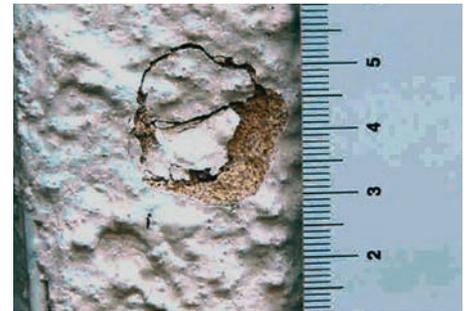
Bild 4: Eindeutiger Hagelschaden.

**Bild 4** zeigt einen eindeutigen Hagelschaden. Er ist begrenzt und absolut randscharf. Verursacht hat ihn der Einschlag eines Hagelkorns in ein in-

taktes und einwandfrei verarbeitetes VAWD-System. Das links an der Kante eingebaute Kantenschutzprofil hat einen Ausbruch der Kantenausbildung verhindern können.

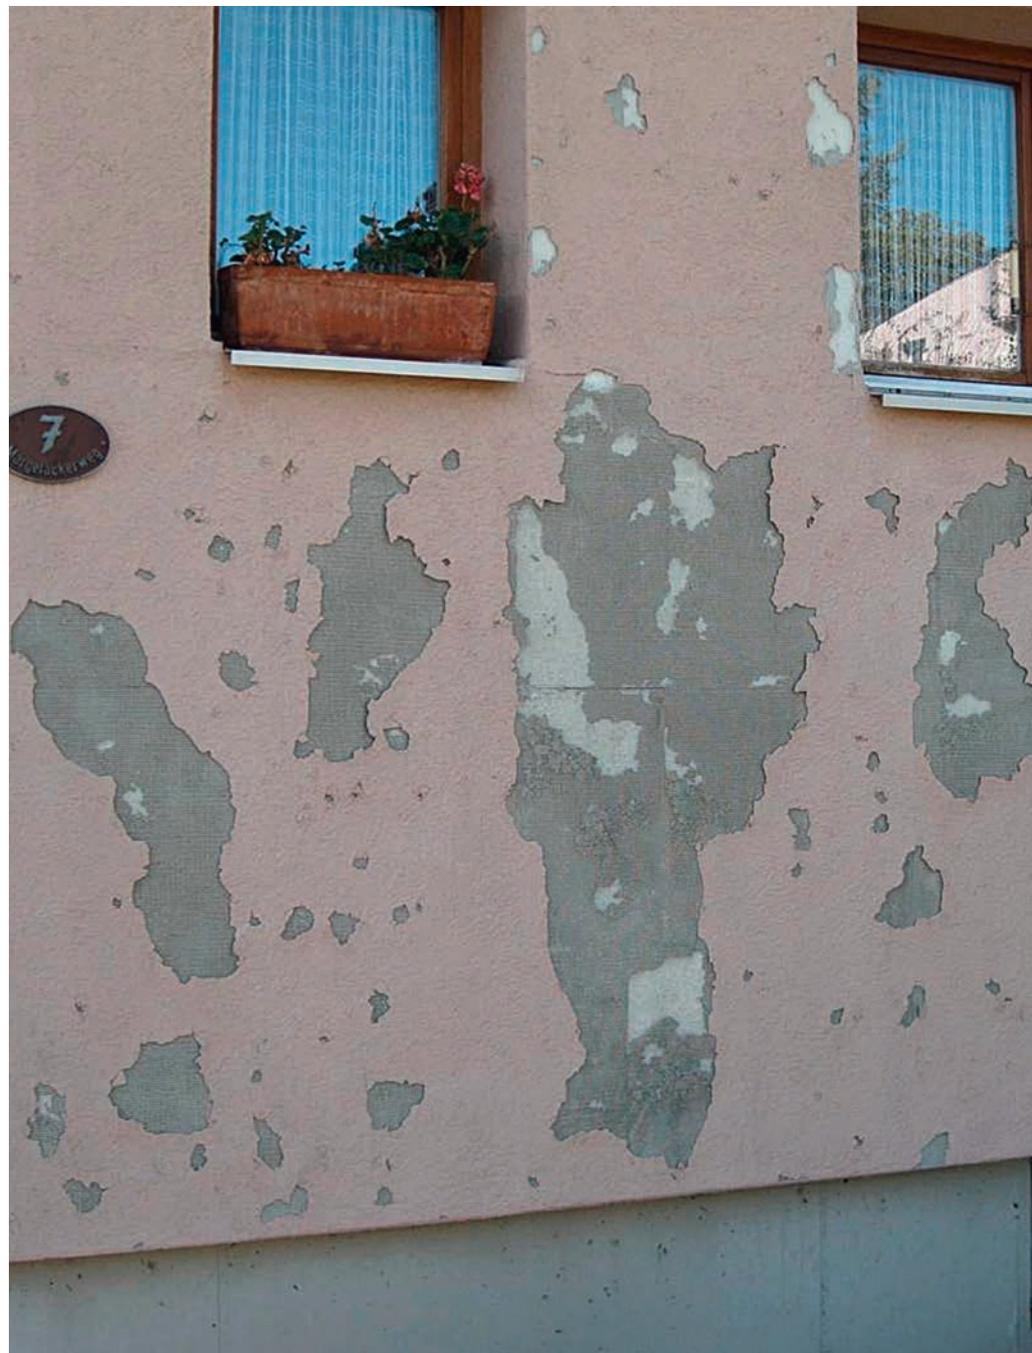
Auf **Bild 3** sind grossflächige und zusammenhängende Schadenstellen zu sehen. Sie sind wesentlich grösser als die effektiven Einschlagstellen.

Wo solche Beschädigungen auftreten, müssen der Zustand und die Verarbeitungsqualität der VAWD generell überprüft werden. Ein solches Schadenbild kann nicht mehr mit Hageleinwirkung allein begründet werden. Hier liegt eine offenbar bis anhin nicht erkannte, verdeckte Störung zwischen Grund- und Deckputz vor. Die Ursache kann mürbes Mörtelgefüge sein, weshalb die Druck- und/oder Haftzugfestigkeit zwischen Dämmplatte und Grundputz oder zwischen Grund- und Deckputz ungenügend ist.

Eine solche Folgebeeinträchtigung kann zum Beispiel durch Frost- oder Hitzeeinwirkung während der Verarbeitung, aber auch durch zu dünne Schichtstärken entstanden sein.

Bild 3: Kein eindeutiger Hagelschaden.

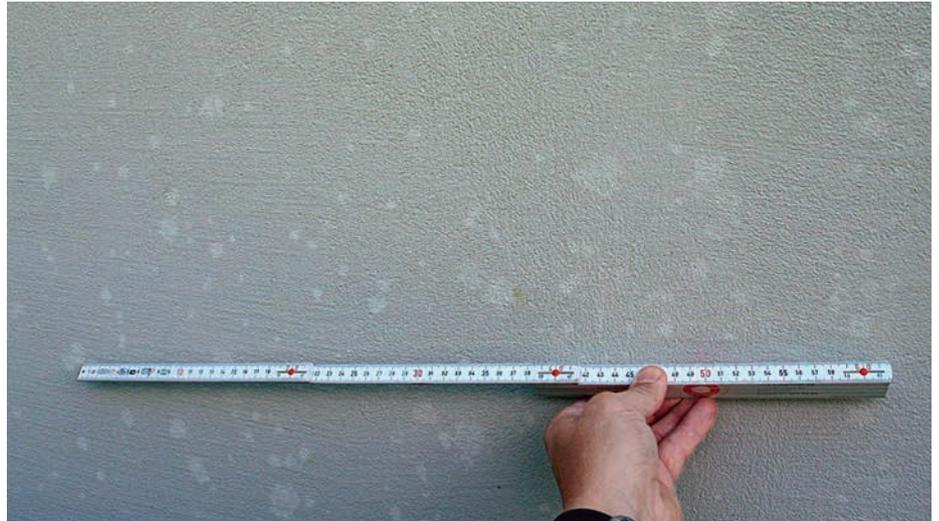
Bild 7: Durch Hagel verletzte Patina auf einer VAWD.

Auf **Bild 7** ist eine durch Hageleinwirkung respektive deren abrasiven Verschleiss verletzte Patina auf einer VAWD zu sehen.

Es handelt sich um einen ästhetischen Schaden. Ein vernachlässigter/mangelhafter Gebäudeunterhalt kann bei dieser Schadenform nicht geltend gemacht werden.

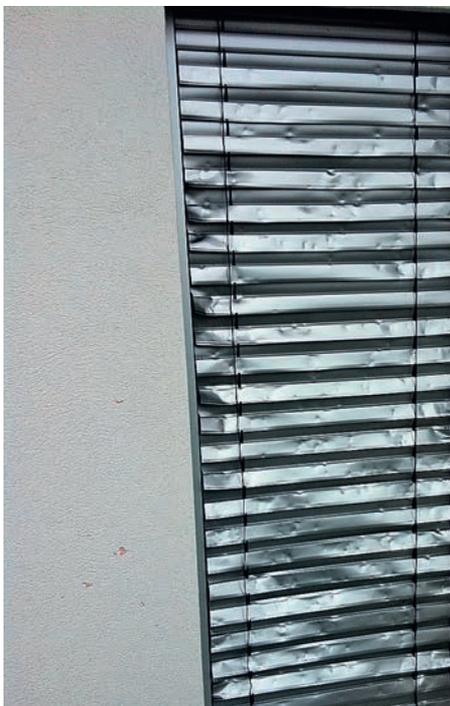
Bild 5: Echter Hagelschaden.

**Bild 5** präsentiert einen geschädigten Fassadenbereich. Die Schäden an der VAWD sind im Vergleich mit denjenigen an den Storenlamellen moderat und lokal sehr begrenzt. Hier haben nur die grössten der aufgeschlagenen Hagelkörner lokale Dellen und Beschädigungen in den Putzlagen verursacht.

Es handelt sich somit um eine einwandfrei ausgeführte VAWD und einen echten Hagelschaden. In einem solchen Fall ist eine lokale Sanierung der Putzschäden verhältnismässig.

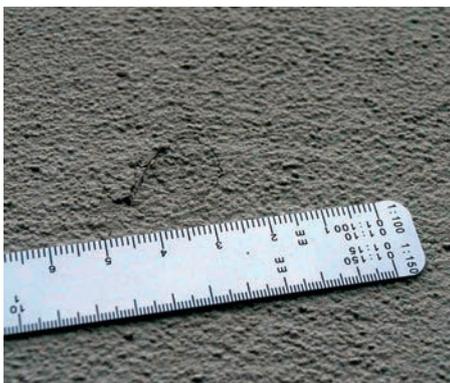
**Bild 6** zeigt eine leichte Hageldelle mit kreisförmigem Riss in der VAWD, die ein aufgeschlagenes Grösstkorn verursacht hat.

Ein solch lokal begrenzter und geringfügiger Schaden ist eindeutig und ausschliesslich auf Hageleinwirkung zurückzuführen. Er kann lokal behoben werden.

Bild 6: Leichte Hageldelle mit Riss.

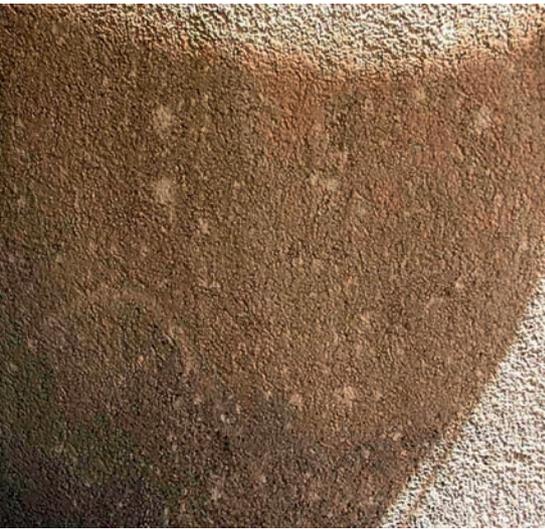
Anders als beim vorherigen Bild ist die Situation bei **Bild 8**. Es zeigt eine veralgte und verschmutzte Fassade (mit schlechtem Erscheinungsbild). Der Ausschnitt zeigt eine Westfassade mit Pilzbewuchs und hellen Flecken.

Örtlich ist der Bewuchs durch den Hagel entfernt worden; so sind die hellen Flecken entstanden. Der Deckputz ist von der Hageleinwirkung jedoch nicht beschädigt worden. Die hellen Flecken können daher als «oberflächliche Reinigung» eingestuft werden.

Bild 8: Durch Hagel  
entfernter Pilzbewuchs an  
einer Fassade.

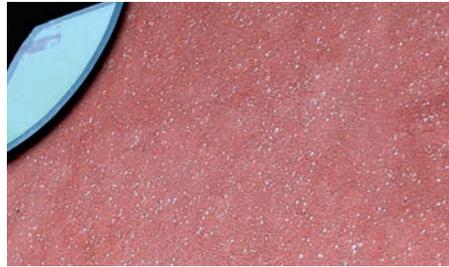
**Bild 9** präsentiert eine Westfassade nach Hageleinwirkung. Die lasierende Farbbeschichtung wurde durch den abrasiven Verschleiss auf einer grossen Fläche punktuell beschädigt.

Es handelt sich nicht um eine rein ästhetische Beeinträchtigung, sondern um einen echten Schaden. Der Hagel hat einen technischen Mangel verursacht, da die Farbbeschichtung ihre Schutzfunktion in diesem Zustand nicht mehr erfüllen kann.

Bild 9: Beschädigte lasie-  
rende Farbbeschichtung.

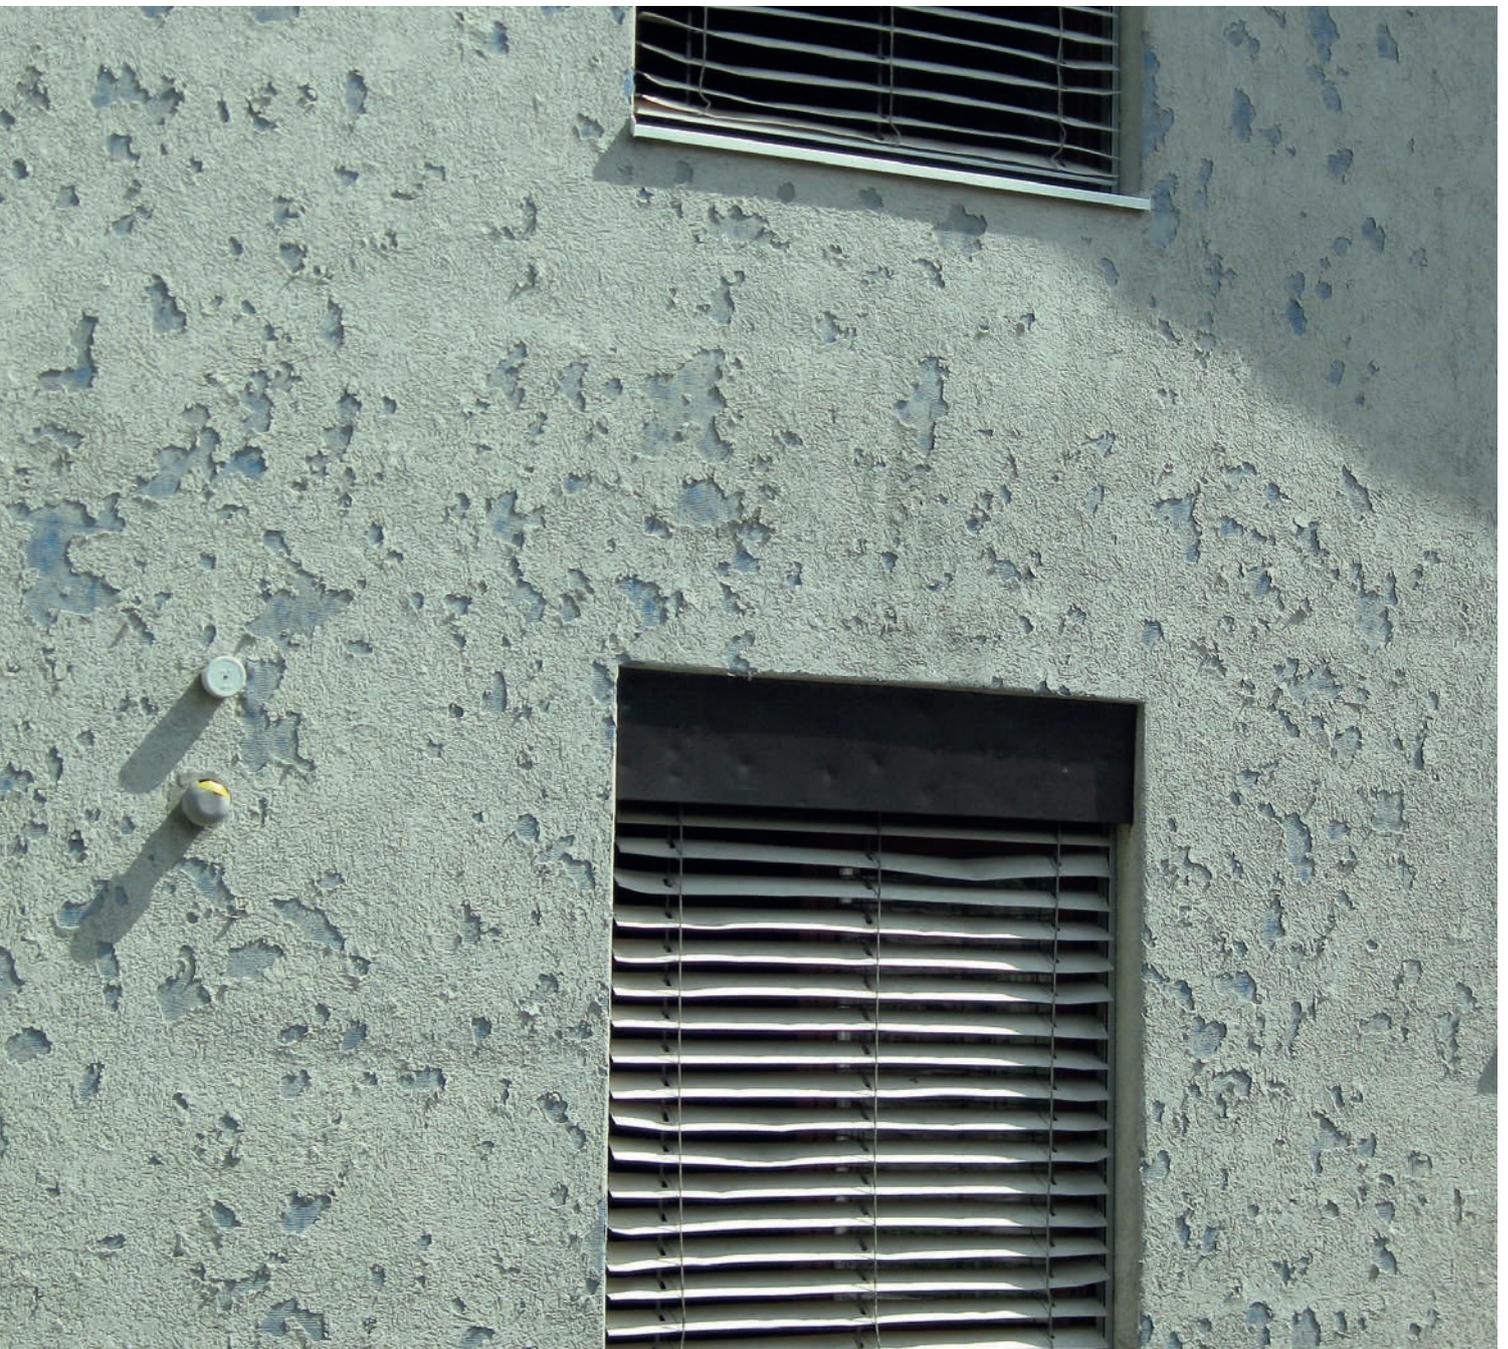
Der Ausschnitt auf **Bild 10** zeigt eine Westfassade nach einem Hagelzug. Bei einem solchen Schadenbild mit – im Vergleich zur Grösse der Hagelkörner – grossflächigen Putzablösungen kann eine fehlerhafte Verarbeitung vorliegen. Der Haftverbund zwischen den einzelnen Putzschichten ist zu prüfen. Die Putzla-

Bild 10: Fehlerhafte Appli-  
kation der Putzschichten?

gen müssen bei diesem Schadenbild vollflächig von der Dämmung abgeschält und neu aufgebaut werden. Als Deck-schicht sind zwei Anstriche auszuführen.

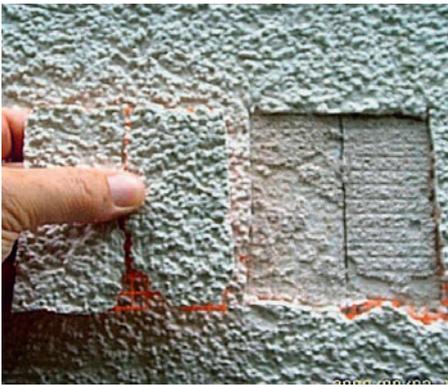
Bilder 11 bis 13: Hier wird das Vorgehen zur Prüfung einer Fassade mit Rissbildung gezeigt.

Die **Bilder 11 bis 13** zeigen das Vorgehen zur Prüfung einer Fassade mit Rissbildung. Beim quadratischen Aufschneiden einer Sondieröffnung über dem vertikalen Plattenstoss lösten sich die Putzlagen selbstständig ab. Die Schichtentrennung erfolgte im Bereich des Gittergewebes. Weil der kraftschlüssige Verbund zwischen Grundputz und Gittergewebe fehlt, kann das eingebettete Gewebe seine Funktion als Schwindbe-wehrung nicht übernehmen.

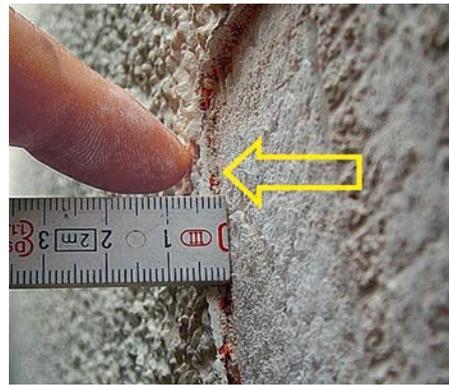
**Bild 12** zeigt den seitlichen Einblick in die Sondieröffnung des beschriebenen Schadenbildes. Die Prüfung des Putzaufbaus ergab folgende Befunde:

- Die Schichtdicke des Grundputzes misst knapp 2,0 mm (gelber Pfeil).
- Der Grundputz ist infolge zu schnellen Wasserentzugs verdurstet (Westfassade, Ausführung Hochsommer).
- Der Abbinde- und Erhärtungsprozess des Grundputzmörtels wurde durch diesen Umstand gestört und beeinträchtigt – das Mörtelgefüge ist mürbe.
- Der Grundputz weist eine zu geringe Druckfestigkeit auf.
- Der Grundputz weist eine ungenügende Haftzugfestigkeit auf den Dämmplatten auf.
- Der Grundputz weist keine kraftschlüssige Verbindung zum Gittergewebe auf.

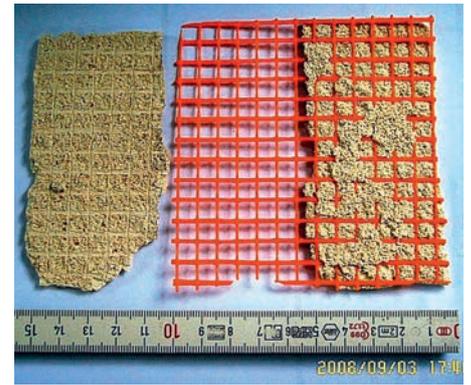
**Bild 13** zeigt die Rückseite der Probenentnahme. Das entfernte Gittergewebe löst sich ohne Kraftaufwand und rückstandslos vom Grundputz ab. Eine solche Ablösung weist auf einen ungenügenden Haftverbund zwischen Gittergewebe und Grundputz hin, der näher abgeklärt werden sollte.

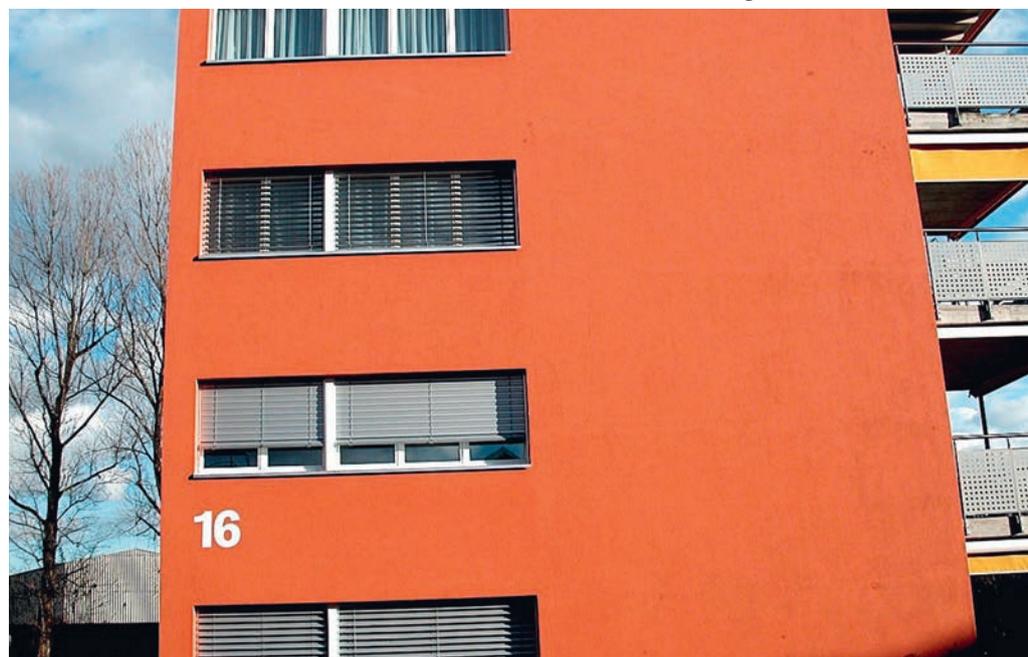
Auf den **Bildern 14 bis 16** ist die Ausführung einer lokalen Hagelsanierung zu sehen. Aufgrund der nur sehr wenigen, partiell aufgetretenen Hagelbeschädigungen hat man unter Wahrung der Verhältnismässigkeit die Schäden lediglich lokal nachgebessert. In der Gesamtansicht auf **Bild 14** kann auf diese Betrachtungsdistanz selbst im Streif-

licht der Abendsonne keine augenfällige Strukturstörung nach der Sanierung erkannt werden.

Bild 14: Wo wurden Hagelschäden saniert?

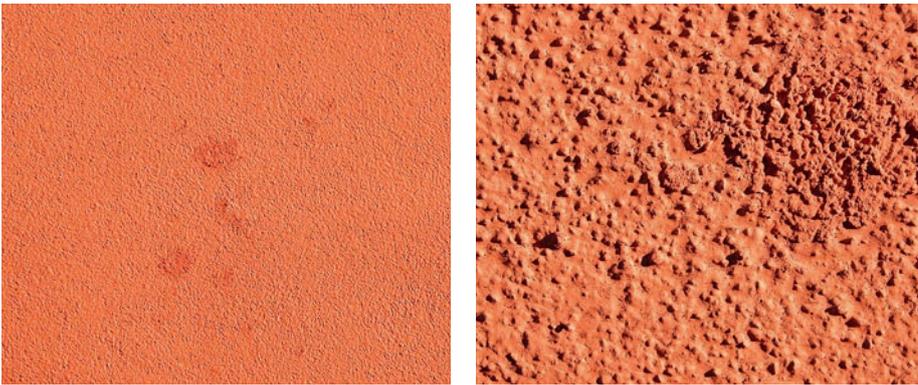
Bei einer wesentlich kürzeren Betrachtungsdistanz sind auf **Bild 15** die lokalen Nachbesserungen zu erkennen. Sie weichen in Struktur und Farbton leicht vom Bestand ab. An diesem Objekt hätten zwar die Retuschen handwerklich noch besser ausgeführt werden können. Die Nachbesserungen sind aber bei einer gebrauchsblichen Betrachtungsdistanz für den Nutzer nicht störend. Auch ist die Gebrauchstauglichkeit der VAWD wieder sichergestellt. Folglich ist diese Art der Sanierung hinzunehmen.

Bilder 15 (links) und 16:  
Solche Nachbesserungen  
sind hinzunehmen.

**Bild 16** ist die Nahaufnahme einer der lokalen Nachbesserungen. Erkennbar ist, dass der verwendete Abrieb mehr Grobkornanteile als der bestehende Deckputz aufweist und sich darum von der Schattenwirkung her deutlich abzeichnet. Würde man diese Flickstellen nachträglich mit Farbe nachtupfen, könnte dieser Strukturunterschied in beschränktem Mass angeglichen werden.

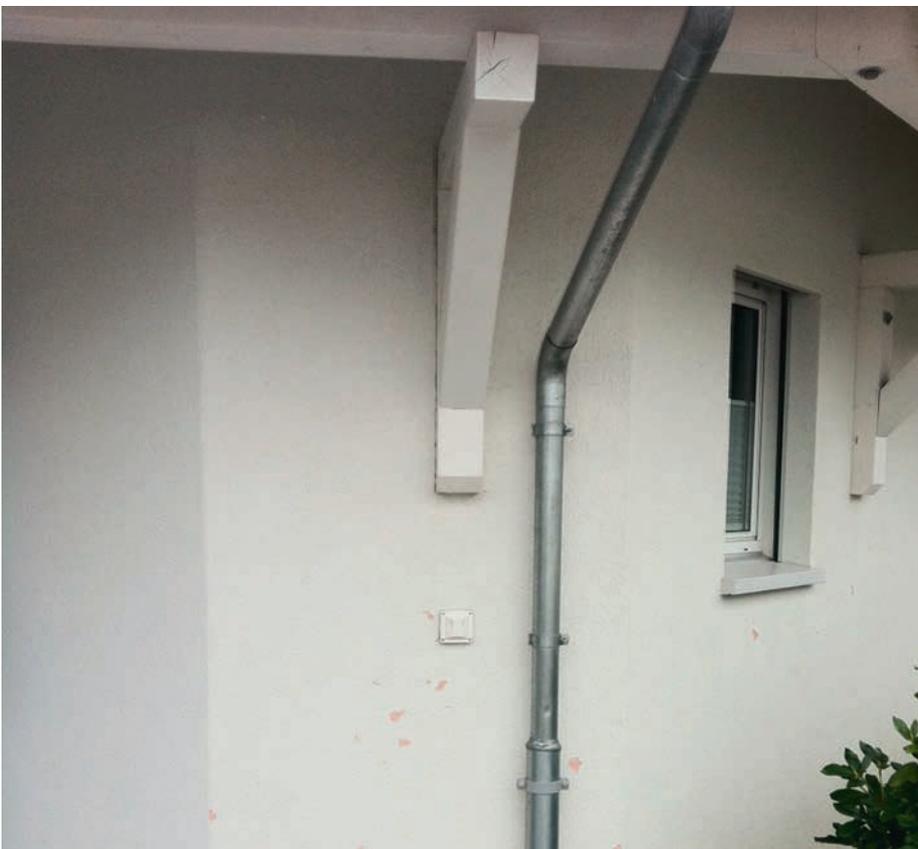
Bild 17: Gut geschützte Fassade.

Auf **Bild 17** schliesslich ist eine Fassade zu sehen, die dank des guten konstruktiven Witterungsschutzes durch den Hagel nur geringfügig beschädigt worden ist.

Da in diesem Fall nur verhältnismässig wenige durch Hagel verursachte Delen in den Putzlagen vorhanden sind, kann der Verputzaufbau lokal nachgebessert werden. Anschliessend sollten die betroffenen Fassaden noch zweimal mit einer Farbbeschichtung versehen werden. ■
