Lieber an die Decke schauen als in die Röhre gucken

Merkblatt «Planung und Ausführung von Trennschnitten, Bewegungsfugen und Schattenfugen»

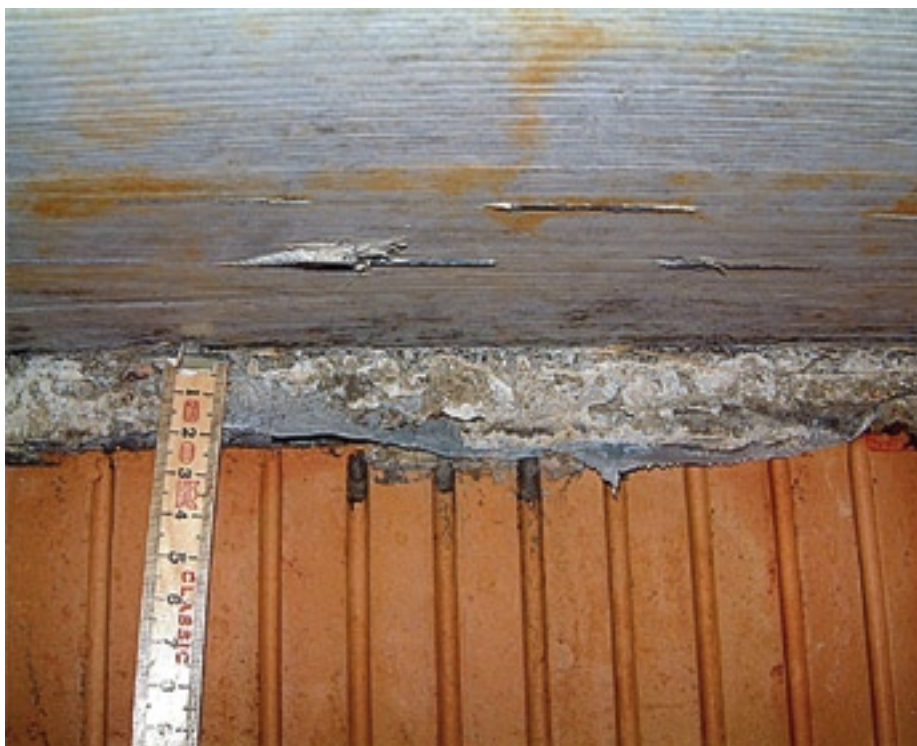
Von Auge kaum zu erkennen ist die PE-Folie, die der Maurer für den Witterungsschutz verwendet und anschliessend mit dem Gasbrenner abgebrannt hat. Der Schaden auf dieser Höhe des Putzes ist vorprogrammiert.

Was der Stuckateur als besonders perfid empfinden muss, ist die Art und Weise, wie der Maurer die Folie nach dem Ausschalen der Betondecke entfernt: Mit einem Gasbrenner läuft er den Wänden entlang und brennt die Folie ab. Von blossen Auge ist die Folie kaum noch zu erkennen. Aber ihre Existenz hat hinterhältige Folgen. Sie lässt eine Arbeitsfuge entstehen, die Spannungen im Deckenbereich aufnimmt und potenziell rissgefährdet ist. Die horizontale Risslinie befindet sich im Abstand der Deckenschalung unter der Betondecke. Tritt das Rissbild nach zwei bis vier Jahren auf, ist der Riss nur mit grosstem Aufwand zu sanieren.

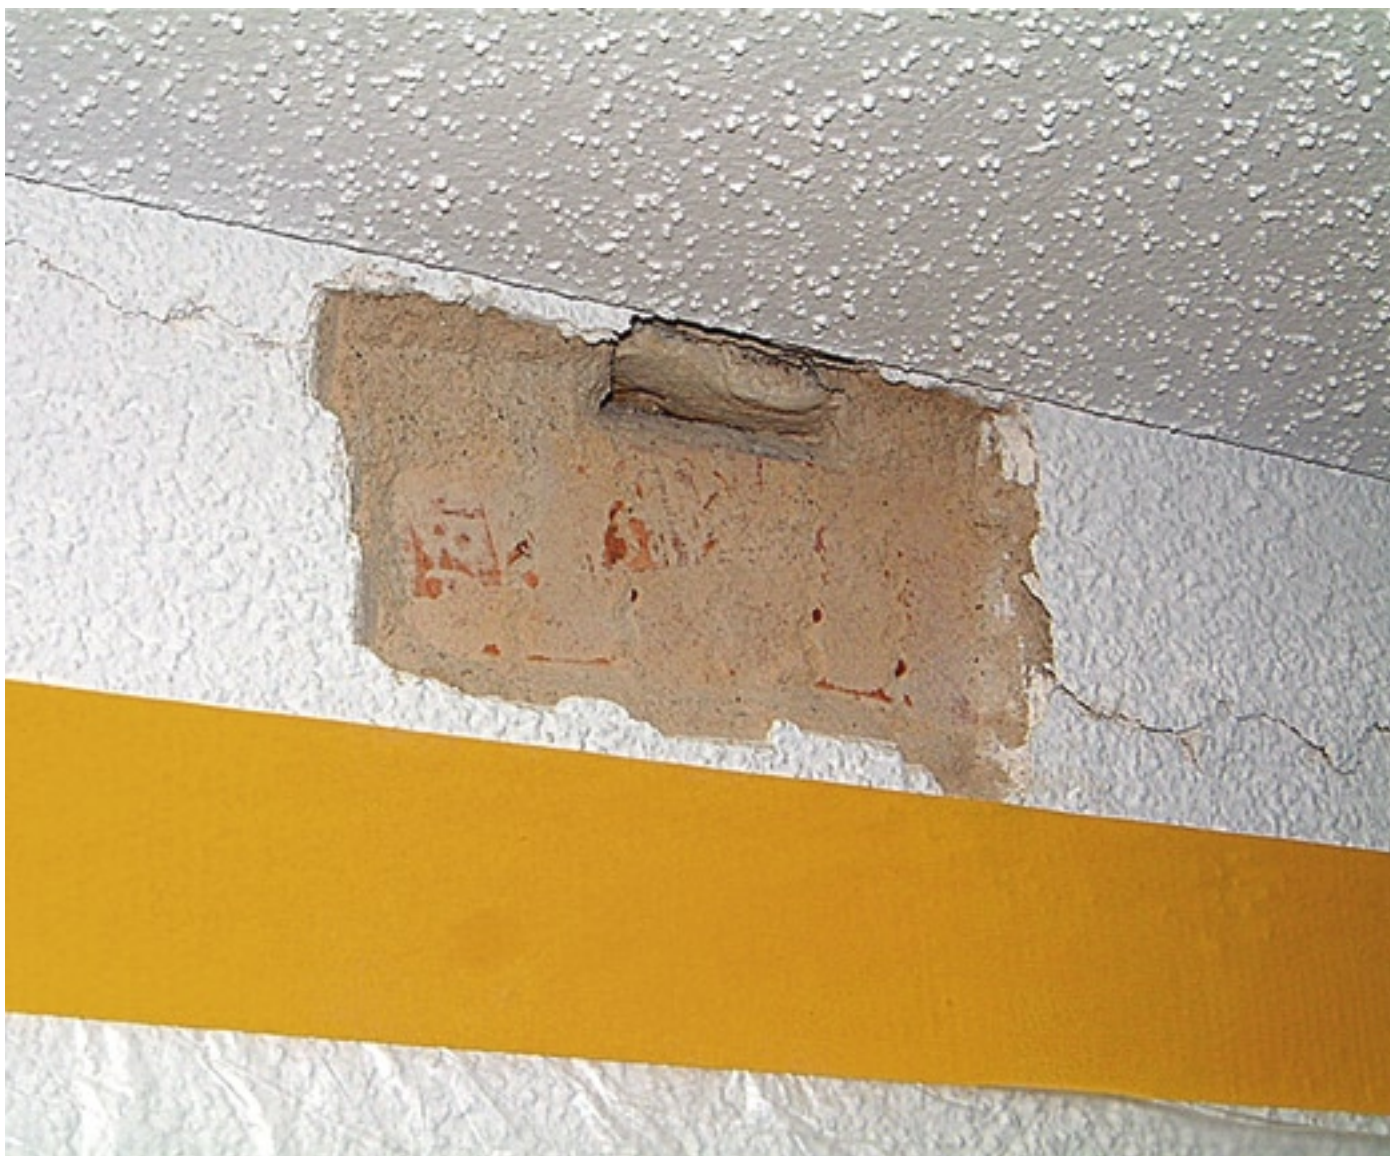
Bis zu acht Zentimeter hohe Putzabscherungen sind in diesem Wandputz zu beklagen. Es ist naheliegend, zunächst einmal den Gipsunternehmer für den Schaden verantwortlich zu machen. Aber da liegen die Bauherren falsch. Gut erkennbar ist der vorbildlich ausgeführte Trennschnitt. Weiter ist bei genauem Hinsehen erkennbar, dass die Rissbildung fast vertikal verläuft. Die Vermutung liegt nahe, dass der Putz unter dem Druck der Deckeneinfederung richtiggehend abgeschert wurde.

Das Problem liegt bei der Einfederung, Stauchung oder Deformation der Gleitlager, die gut und gerne je nach Beschaffenheit des Lagers 3 Millimeter und mehr betragen kann. Um diese Bewegungen im Putz berücksichtigen zu können, wären sehr breite und ausgeprägte Trennschnitte erforderlich. Diese Anweisung lässt sich in der Regel auch den Verarbeitungsrichtlinien der Gleitlager-Hersteller entnehmen, die etwa so klingen: «Nach dem Ausschalen die hindernden Betonkrusten entfernen. Putze auf Höhe der Deckenlager durchschneiden. Stärke des Schwedenschnittes nach den zu erwartenden Deckenbewegungen dimensionieren. Weder der Wand- noch der Deckenputz dürfen die Bewegung behindern.» Ja, da sind wir nicht mehr allzu weit von der Ausbildung einer eigentlichen Dilata-

tionsfuge (oder Bewegungsfuge, Dehnfuge) entfernt. Von einem Schwedenschnitt kann nach der Empf. SIA V 242/1 nämlich nur bei einem Trennschnitt von maximal 2 mm Breite gesprochen werden. Breitere Schnitte gelten als Trennfugen (Dilatationsfugen), deren Breiten vom Bauingenieur vorzugeben sind.
